RELAZIONE TECNICA ILLUSTRATIVA
Efficientamento energetico edifici SAP viale Sicilia 69

Efficientamento energetico edifici SAP viale Sicilia 69	Doc. : R.066/21
		Data : Giu. 2023
RELAZIONE TECNICA ILLUSTRATIVA

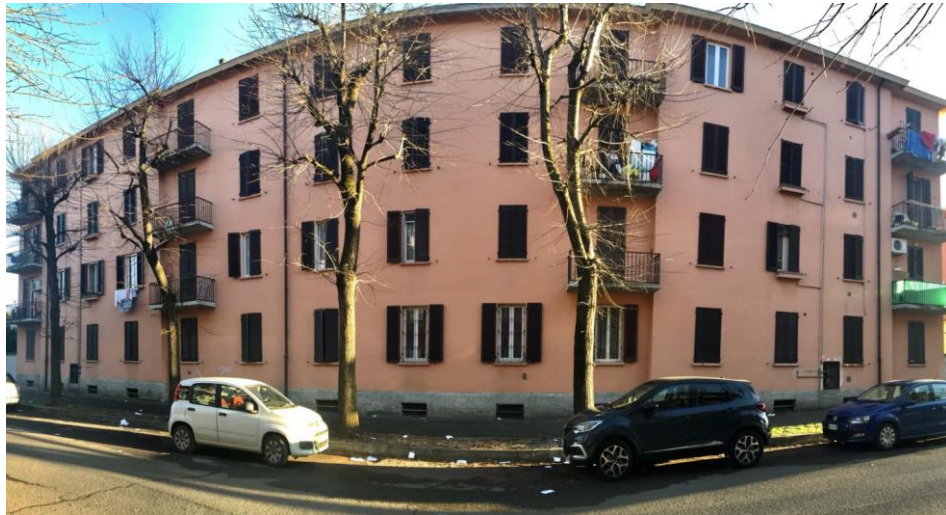
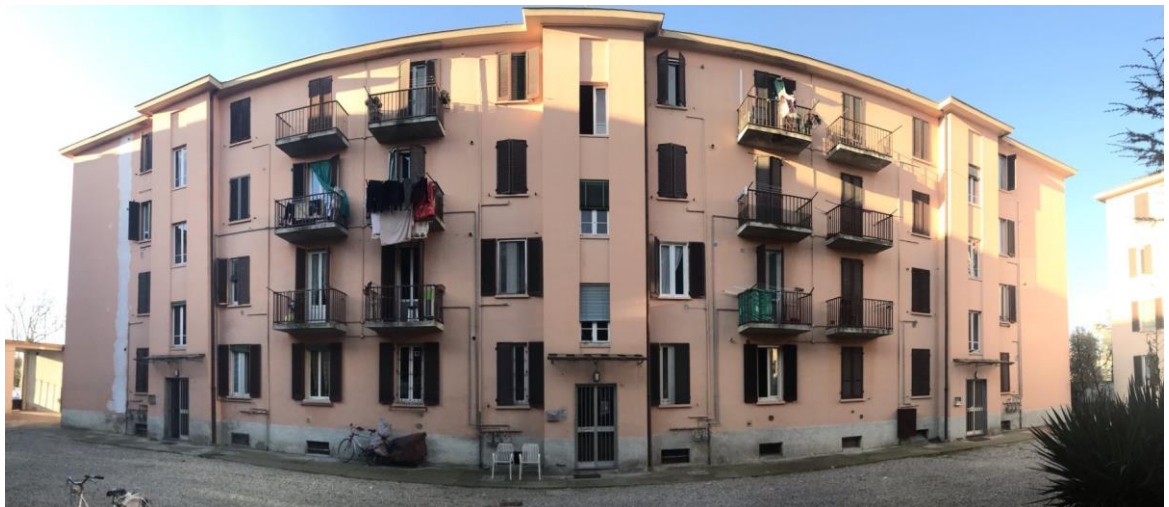
Figura n. 1.6 – report fotografico – stato di fatto

Dal punto di vista conservativo l'immobile presenta un basso stato di conservazione. Si riscontrano alcune esfoliazioni generalizzate di intonaci a causa della presenza di ponti termici, un grave stato di conservazione degli infissi esterni, distacco localizzato dei copriferro nei ciellini e frontalini dei balconi e infiltrazioni generalizzate in copertura dovute da un basso stato di conservazione del manto di copertura

- Scrostamento e battitura intonaco ammalorato
- Rimozione di pavimentazione vetusta e messa a nudo struttura
- Trattamento passivante dei ferri esposti per limitare l'effetto di carbonatazione dei ferri
- Ricomposizione del copriferro con malte tissotropiche tipo Emaco S55
- Ripristino volumi centizi di frontalini Cielini e marcapiani
- Rifacimento nuove guaine bituminose
- Realizzazione nuovo massetto in calcestruzzo alleggerito per formazione pendenze
- Realizzazione di nuova pavimentazione Grès Porcellanato
